Technical *Info*

Einbau des Zahnriemenkit CT 919K4/K5 für Audi A4,1,8 20 V (Umrüstung auf Hydrospanner der vor 1998 gebauten Fahrzeuge)

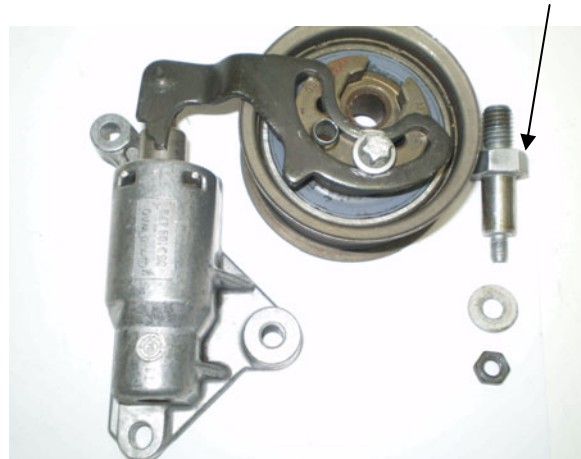
Abb. 1

Zu ersetzende Ausführung (1)

Bei Umrüstung der bis 1998 gebauten Fahrzeuge muss der Stehbolzen(1) der alten Ausführung entfernt werden. Hier wird nun die neue Ausführung mit einem vormontierten Distanzstück (2) in derselben Bohrung eingeschraubt. Problem ist hierbei, dass seitens des Herstellers **zwei !!** unterschiedlich dicke Distanzstücke (3.1)+(3.2) den Abstand der Rolle zum Motor definieren. Es ist trotz Fzg.Ident.Nr.-

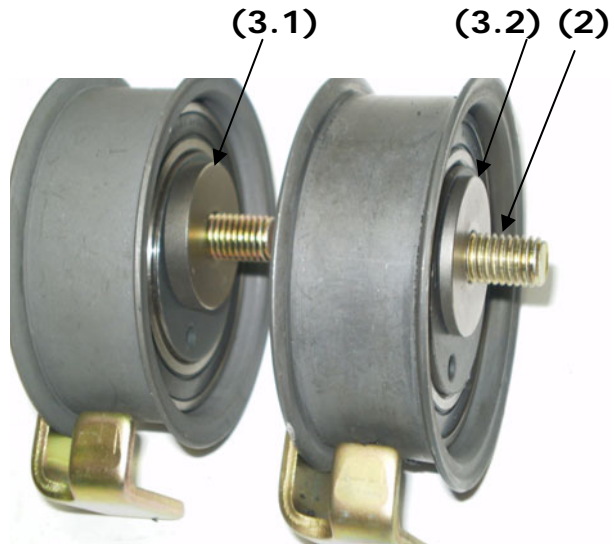
Abb.2

Neue Spannrollentechnik

Bis Ident Nr. * ab Ident. Nr. *

Abgrenzung (Prod.-Monat: 01/96) nicht immer eindeutig, welches Kit verwendet werden muss, da die angegebene Fzg.Ident.Nr. abweichen kann. Es ist in jedem Fall zu prüfen, ob die ersetzte Spannrolle fluchtend im Riementrieb montiert wurde. Es kommt sonst unweigerlich zu Geräuschen oder gar kapitalen Motorschäden.
