# Technical *Info*

Zahnriemenkit CT 939 K1- 5 am Beispiel :  
VW / Audi 2,4/ 2,5 TDI 5 Zyl.

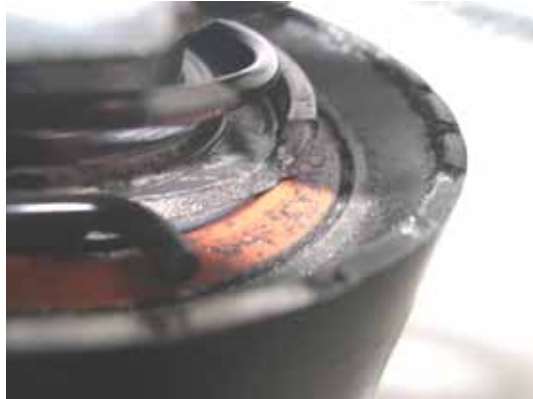
Abb. 1

An der Spannrolle ist ein Gussstück abgebrochen bzw. die Feder ist gebrochen.

→ der Riemen ist übergesprungen bzw. die Spannrolle ist funktionslos.  
(Abb.1)

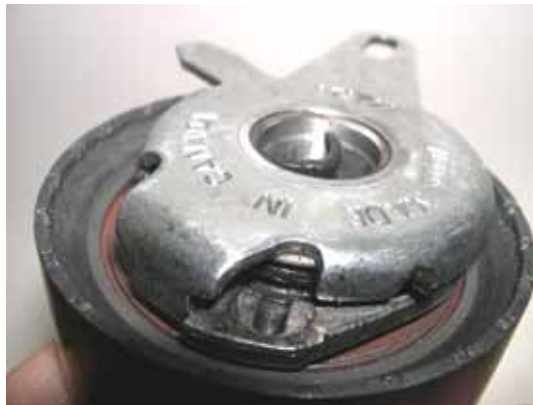
Abb. 2

Die Spannrolle weist eine auffällige Ölkontamination auf. Die teflonbeschichtete Reibscheibe ist funktionslos. (Abb.2/ Abb.3)

Die Ölkontamination hat den Ausfall der Rolle (zu große Oszillation der Feder) herbeigeführt. Es müssen immer die Wellendichtringe an KW / NW auf Funktion geprüft und ggf. erneuert werden.
