Technical *Info*

Montagehinweis für das Zahnriemen-Kit CT 957 K1/K2 : z. B. Audi/ VW/ Skoda/ Seat 1,4 -16V

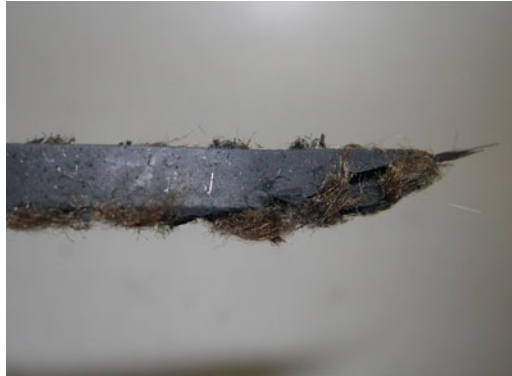
Abb. 1

Der Zahnriemen weist erheblichen Breitenverlust auf und ist mangels Breite gerissen (Abb. 1).

Bei der Installation der Spannrolle ist das ordnungsgemäße Einhängen des Gegenhalters im Kernlochdeckel sicherzustellen. Während des zweimaligen Durchdrehens des Riementriebes ist u. a. die Fluchtung des Riemenlaufes zu überprüfen (Abb. 3).

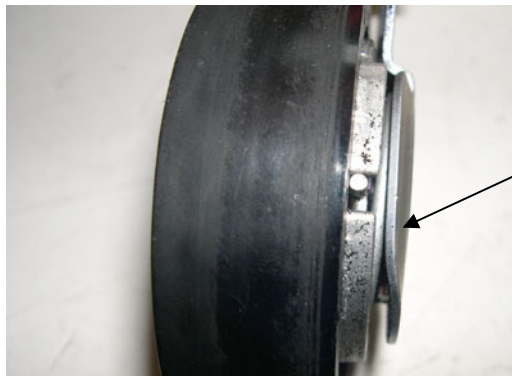
Abb.2

Der Zahnriemen hat sich aufgrund einer schief gestellten Spannrolle seitlich abgearbeitet (Abb. 2).
