Technical *Info*

Umrüstung der Spanntechnik beim Ford 1,8 Diesel (CT 983 K1/K2)

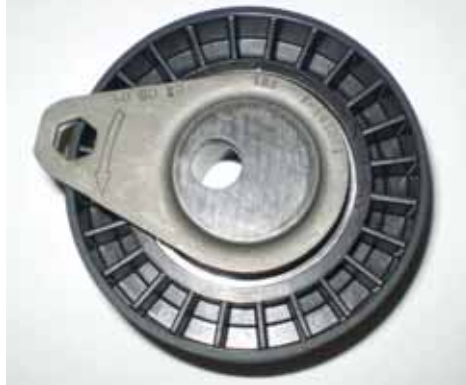
Abb. 1

Die Spannrolle im Kit ist technisch anders ausgeführt als werkseitig verbaut.

Zu ersetzende Ausführung

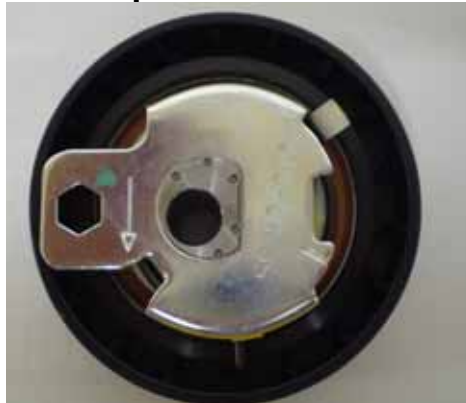
Abb.2

Die neue Ausführung Spannrolle muss lt. Ford bei allen 1,8 Diesel Motoren beim fälligen Zahnriemenwechsel verbaut werden. Aufgrund des völlig geänderten Aufbaus stellt sich die Frage der korrekten Installation bzw. Einstellung.

Neue Spannrollentechnik

Die neue Ausführung ist eine halbautomatische Spannrolle, die an der Stelle des manuellen Spanners zentral montiert wird (50 Nm). Nach Montage des Zahnriemens, wie gewohnt, wird an der Scheibe mittels Inbusschlüssel vorn die Spannung in aufgeprägter Pfeilrichtung eingestellt. Dabei ist zu beachten, dass die Aussparung auf ca. 3 Uhr Stellung sich der Anschlagase gegenübersteht.

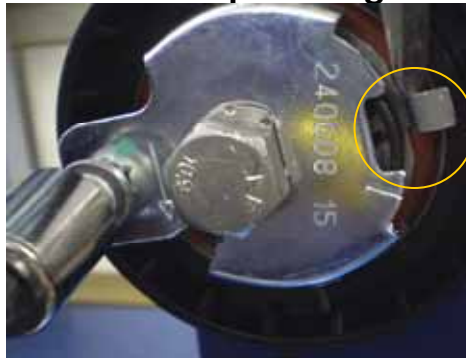
Abb.3 Sollspannung
